PŘEDMĚT:

**Vrtule typových řad V410, V500, V503, V506, V520
Stanovení kalendářní doby do GO, Periodická vizuální kontrola vrtulových listů a Zrušení prodlužování kalendářní doby do GO v provozu**

Související vrtule:

Všechny vrtule typových řad V410, V500, V503, V506, V520. Provedení prací dle oddílů 2 a 3 se nevztahuje na nově vyrobené vrtule a vrtule opravené v Avia Propeller nebo servisním středisku s kalendářní dobou od vyrobení nebo poslední GO nižší než je uvedeno v Servisním bulletinu č.1 (poslední revize) výrobce Avia Propeller.

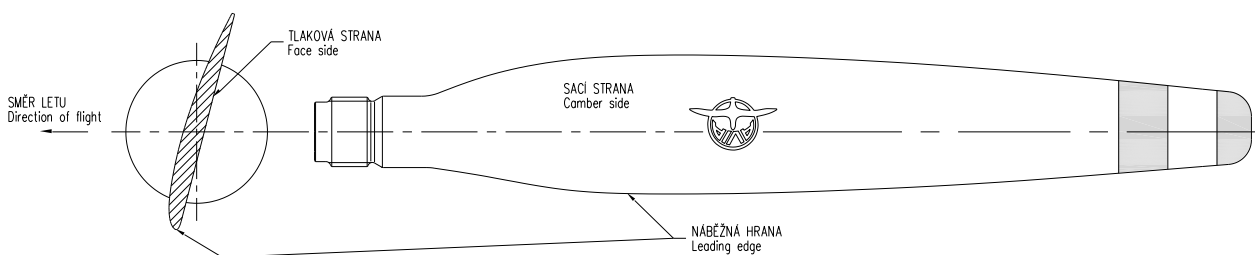
B. Pomocí 10x zvětšující lupy provedte vizuální prohlídku povrchu listu na výskyt trhlin. Zkontrolujte náběžnou hranu a tlakovou stranu listu od špičky ke kořeni listu.

OPAKUJTE TUTO PROHLÍDKU PO KAŽDÝCH 10 HODINÁCH PROVOZU NEBO 6 MĚSÍCÍCH (CO NASTANE DŘÍVE).

B. Use 10x magnifying glass to perform a visual inspection of the blade surface for cracks. Inspect the leading edge and face side of the blade from the tip to the blade root.
